**有利建築有限公司**  
**Yau Lee Construction Co., Ltd.**

# 從事故中學習

15-7-2015

## 事件概述 - 1名棚架工從4樓墮下受傷

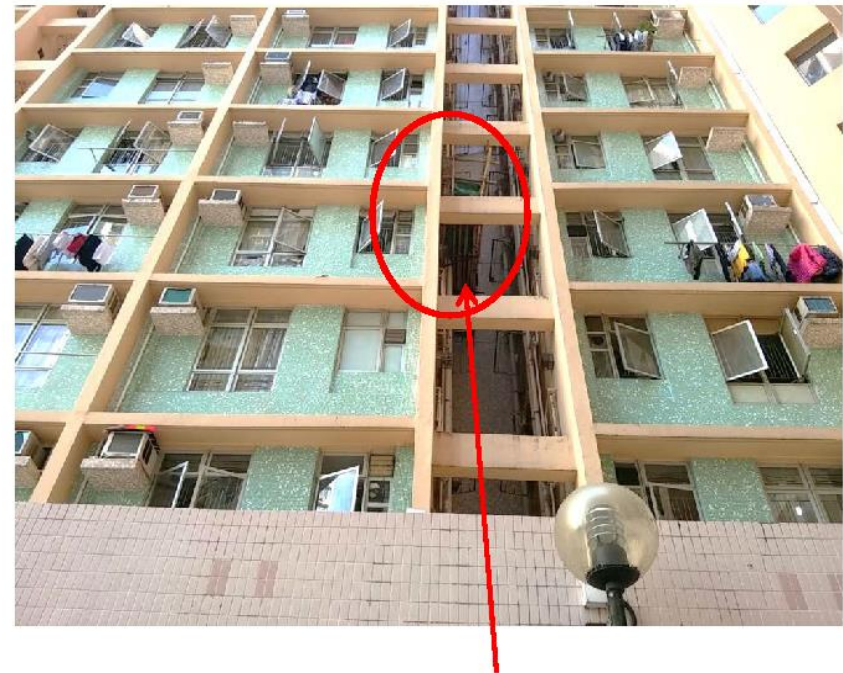
室外牆棚架及位置

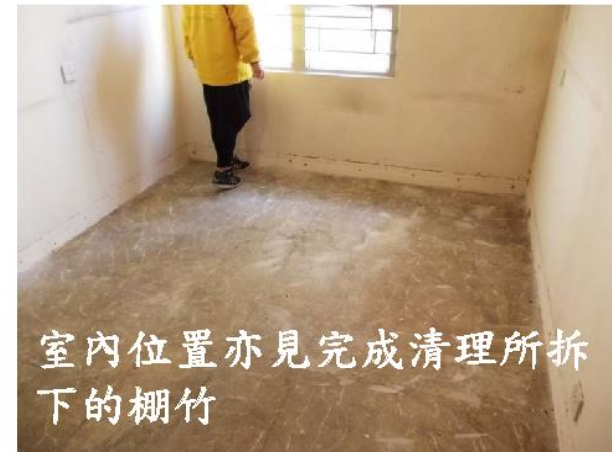
- 當傷者及協作工友清理竹枝及狗臂架離開單位後，再返回現場進行清理工作，期間發現廁所窗外晾衣架的尼龍繩斷裂，於是他便自發想將尼龍繩穿回晾衣架。

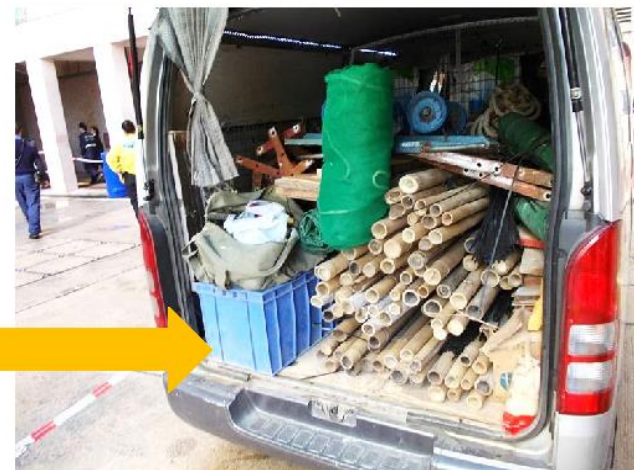
當日傷者使用的車輛亦見已擺放好拆下的竹枝及狗臂架準備車走

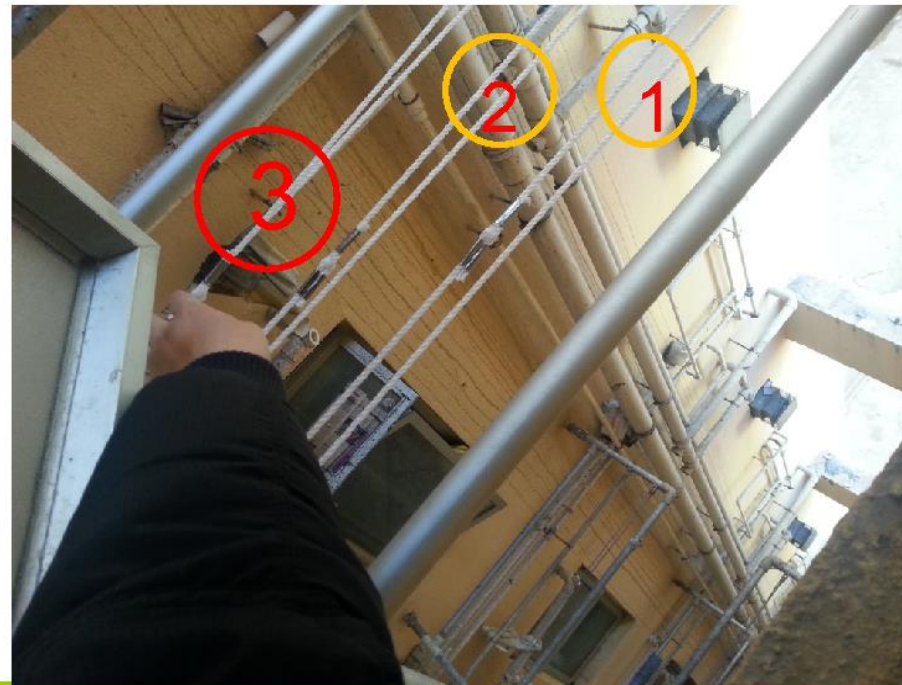
- 意外發生時，傷者稱站在廁所內的窗口位，將左手放在窗口位的晾衣架上，右手拿着尼龍繩及俯身將尼龍繩穿到晾衣架上**第三條尼龍繩**時，懷疑傷者突然失去重心而連同晾衣架下墮到一樓平台的鋅鐵板上(約9米高)引致腳部受傷。

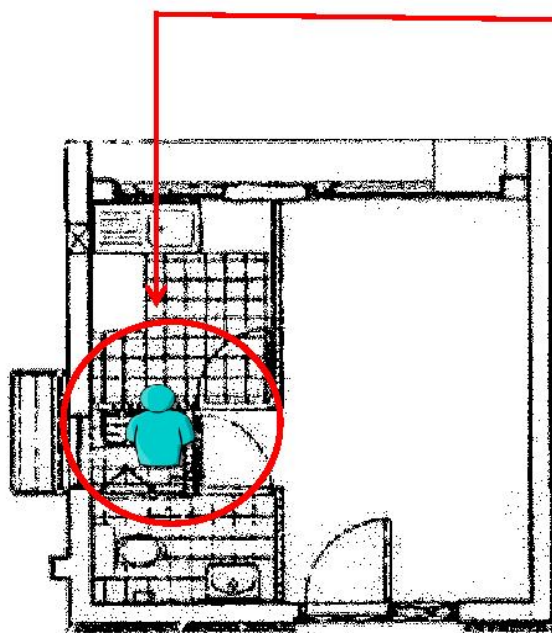
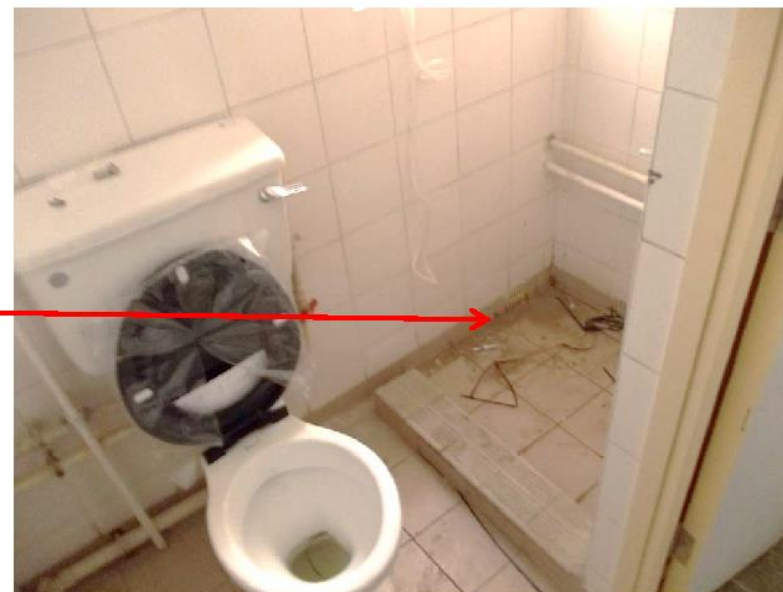
### 傷者受傷時所在單位位置

傷者當時站在廁所  
內近窗口位置

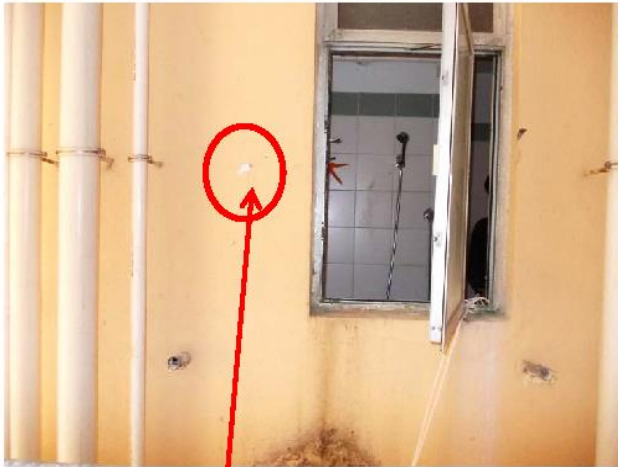
事發單位外牆，見有眼螺栓位置已經用玻璃膠回填，而有眼螺栓距離窗邊約200 mm，伸手可及

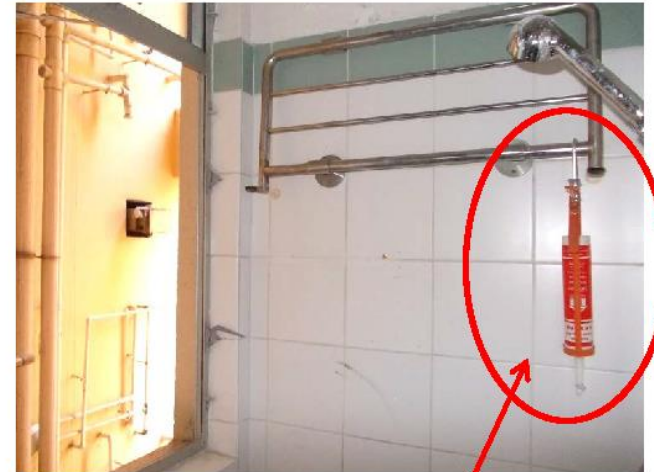
事發單位內，見回填玻璃膠鎗仍掛在室內準備清走

觀察顯示傷者站完成拆棚工序並在室內，因為傷者需要站在室內方可伸手掛好玻璃膠鎗

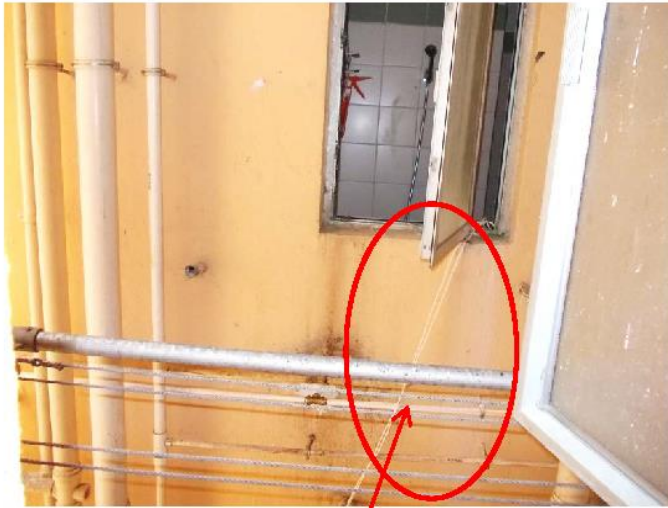
事發後現場外牆窗邊仍掛  
有晾衣架用的尼龍繩

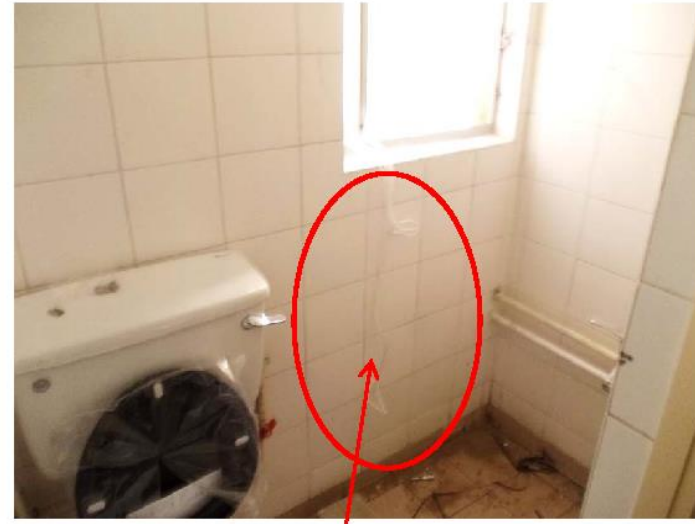
室內廁所窗邊仍  
掛著尼龍繩

觀察情況顯示傷者站窗邊正在進行穿尼龍繩於原有晾衣架上的動作，  
但穿尼龍繩工作並不是棚工的工作範圍之內

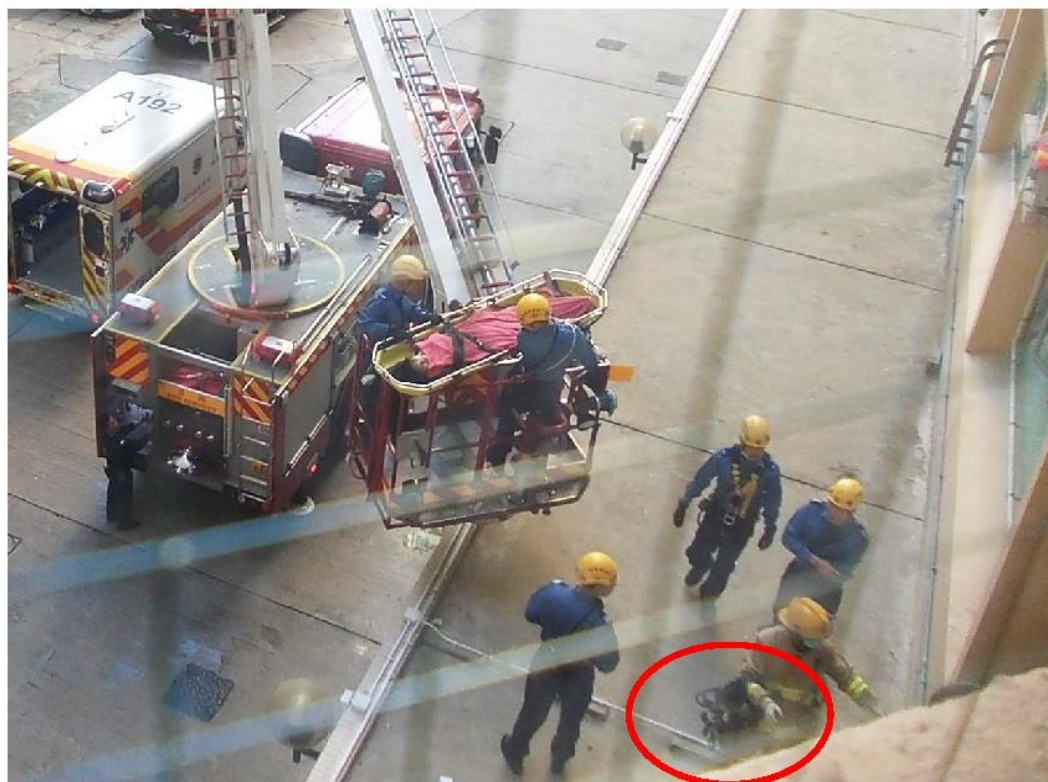
當時傷者受傷時  
仍然穿著全身式  
安全帶於身上，  
直至消防員進行  
救援時才協助傷  
者解下安全帶

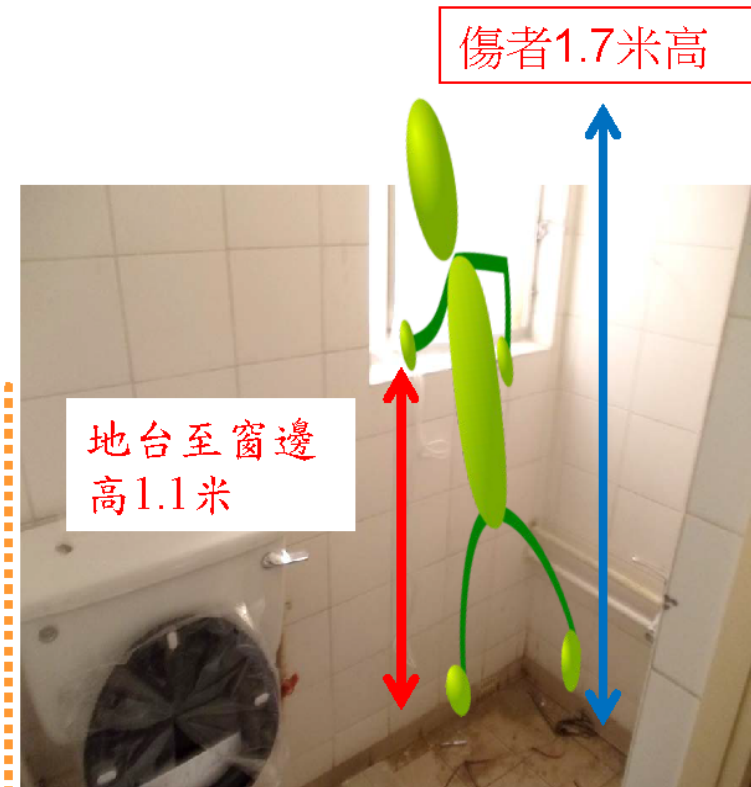
傷者身高約1.7米，而地台至窗邊高約1.1米，窗邊至晾衣架最遠距離為0.6米，據傷者稱當時需要俯身穿繩。

1. 由於棚工『非專職專責』及輕視處理尼龍繩的危險。
2. 加上晾衣架物料破舊，同時傷者俯身時手部按壓在晾衣架上，令到整個人重心向外，而地面見有沙石令傷者與地面接觸的磨擦力減低，此時令晾衣架因受壓而突然加速折斷，造成跌下受傷。
