HASAS(NW) – 2023Q2-2023Q3  
Summary on Audit Findings  
房委會安全稽核制度 - 2023年第2及第3季  
安全稽核結果

HASAS(NW) –2023Q2-2023Q3  
Summary on Audit Findings (NSC)  
房委會安全稽核制度 - 2023年第2及第3季  
安全稽核結果(指名承判商)

HALENSAS –2023Q2-2023Q3  
Summary on Good and Bad Practices  
房屋委員會升降機及電梯指定分包合約安全稽核制度  
2023年第2及第3季安全稽核結果

房委會安全稽核制度 (應用於建築及工程合約)

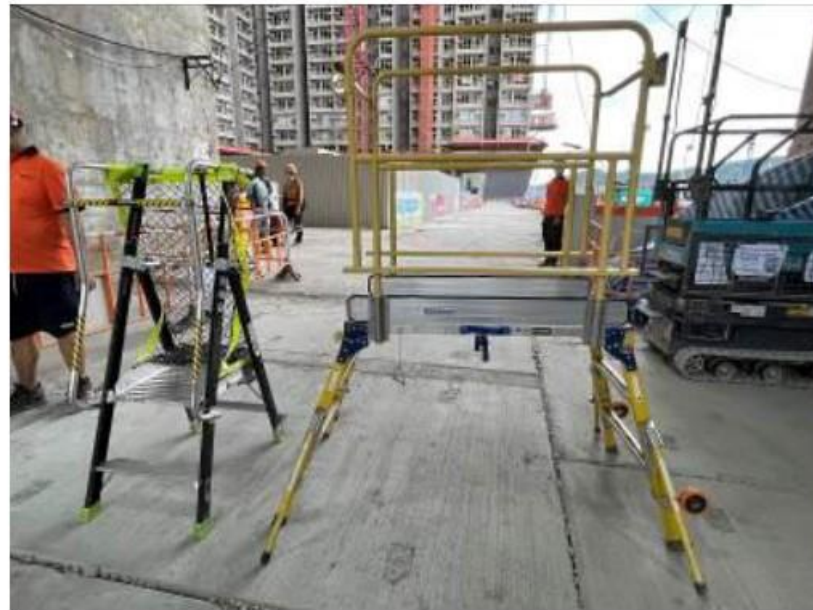
- Provision of suitable platform ladder and hop-up platform
- 提供合適梯台及功夫檯

地盤普遍都用合符標準的梯台及功夫橈

標準是EN131-7

有防傾側測試的標準

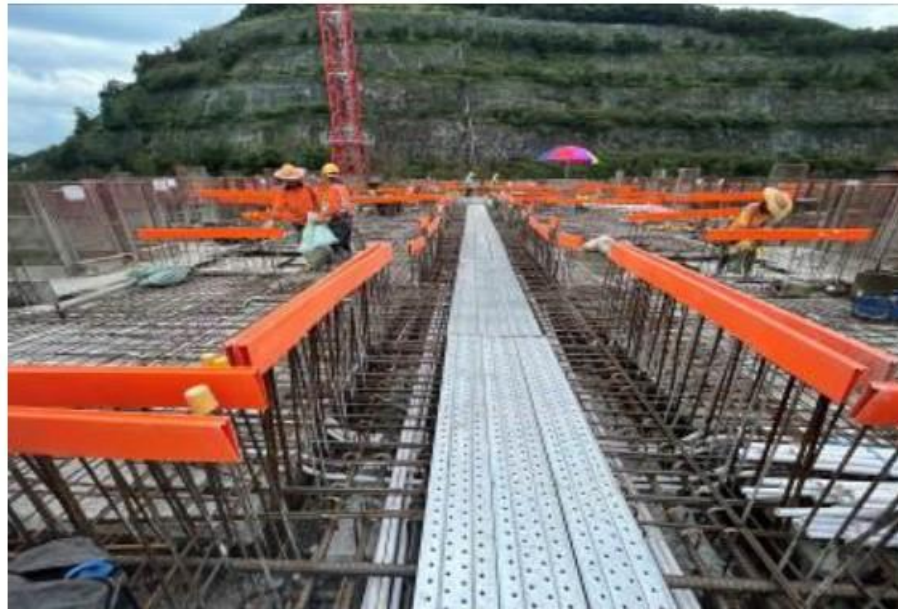
- Safe means of access & egress were properly maintained
- 為工作地點維持安全進出通道

做得好的工地整理

例如通道是暢通

突出的鐵管都有保護

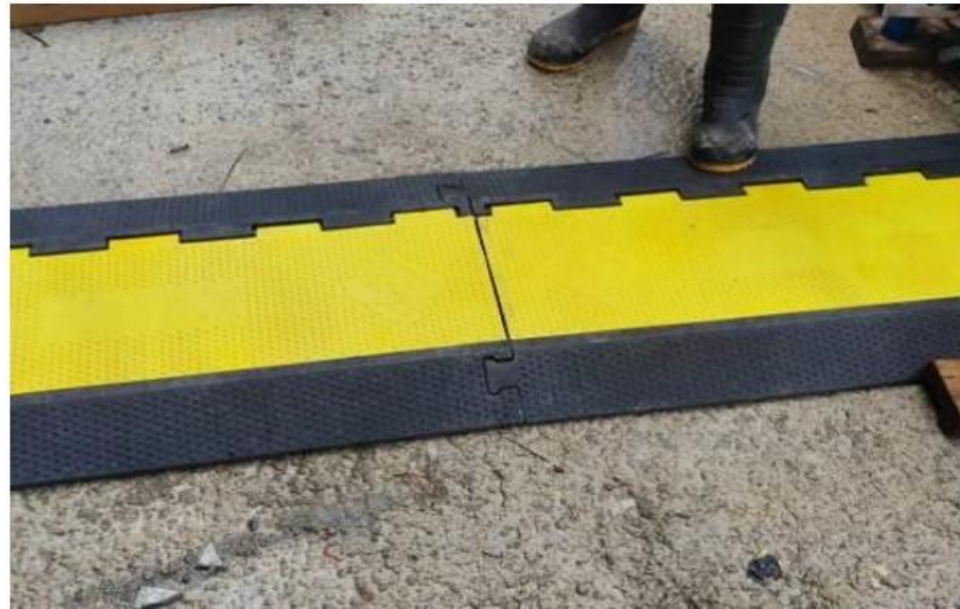
- Electric cable was properly protected
- 電線妥善保護

電線保護做得好，有足夠的保護

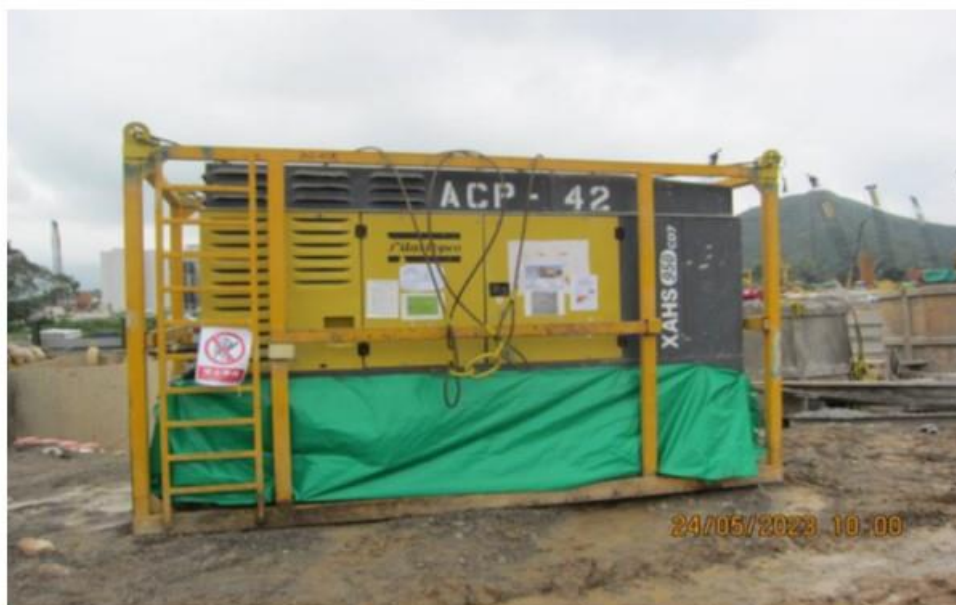
- Provision of wires for the steel frame housing air compressor to avoid rigging at height
- 於空氣壓縮機的吊架加裝接駁繩索以便埋碼員可以站於地上進行埋碼工作

空氣壓縮機放在鐵籠

四個角加裝吊鏈以便埋碼員可以站於地上

進行埋碼的工作

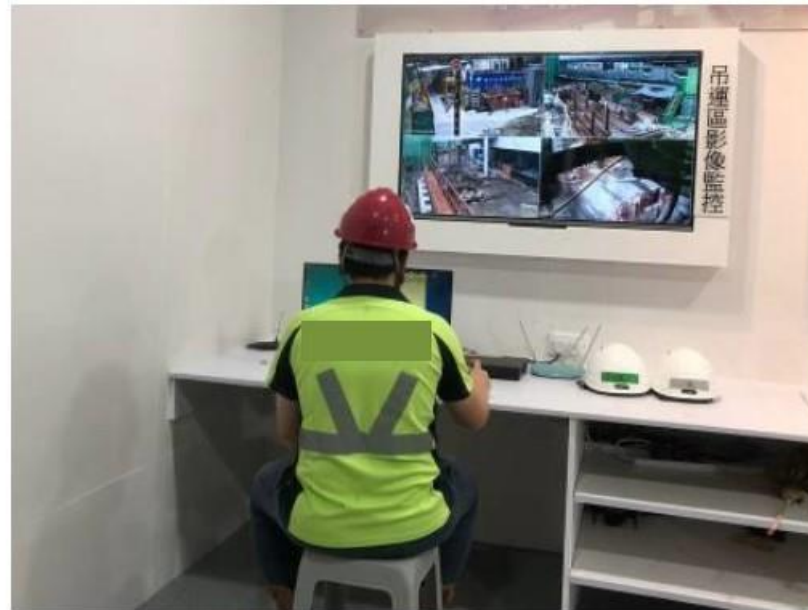
- CCTV system was installed for lifting zone
- 於吊運區安裝閉路電視監察系統

另外吊運區安裝閉路電視監察系統

可以安全地進行監察工作

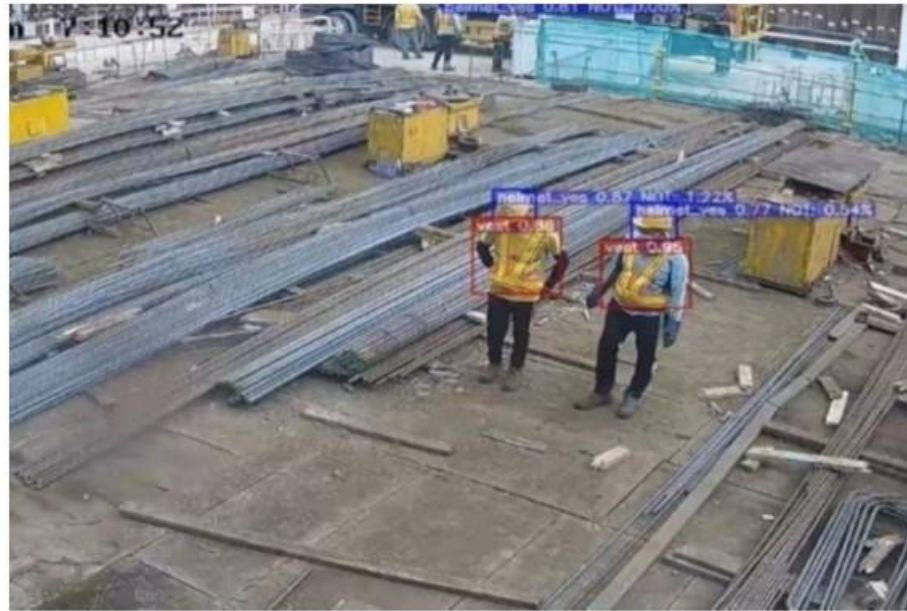
- Real time monitoring on proper wearing of safety helmet and reflective vest
- 實時監控安全帽、反光衣的正確佩戴情況

另外承建商用人工智能在現場監察工友

有否使用安全帽、反光衣的正確佩戴情況

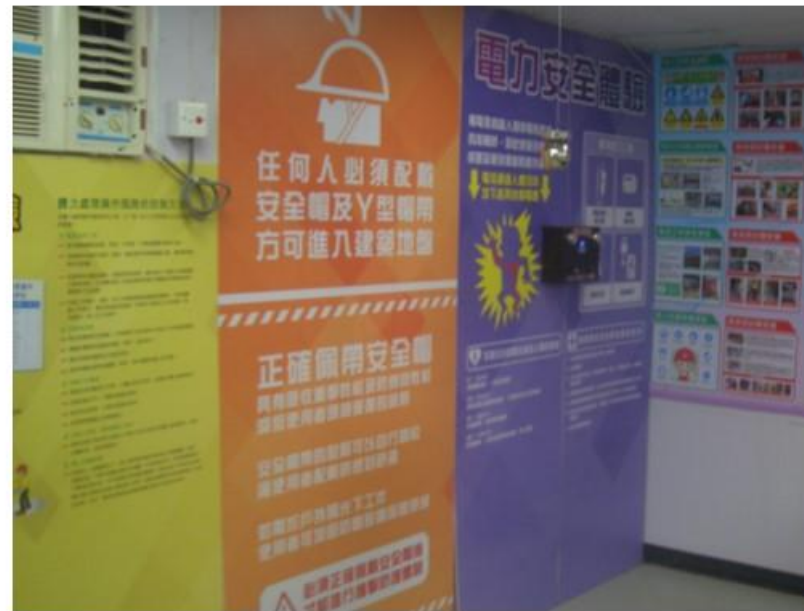
- Provision of somatosensory safety training facilities
- 提供體感安全訓練設施

另外承建商在地盤提供一些體感訓練設施

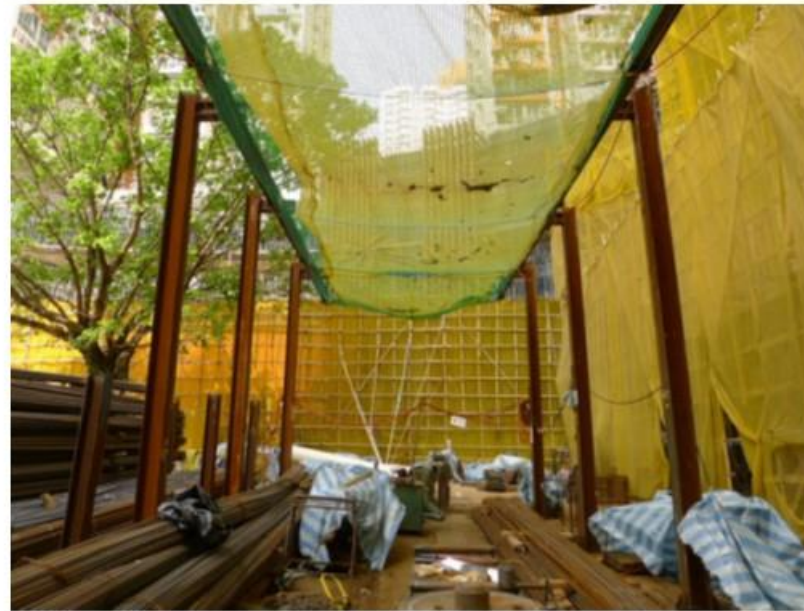
- Provision of electrically operated retractable net for steel bending yard
- 於扎鐵場上方提供電動開關保護網

地盤提供「天羅地網」

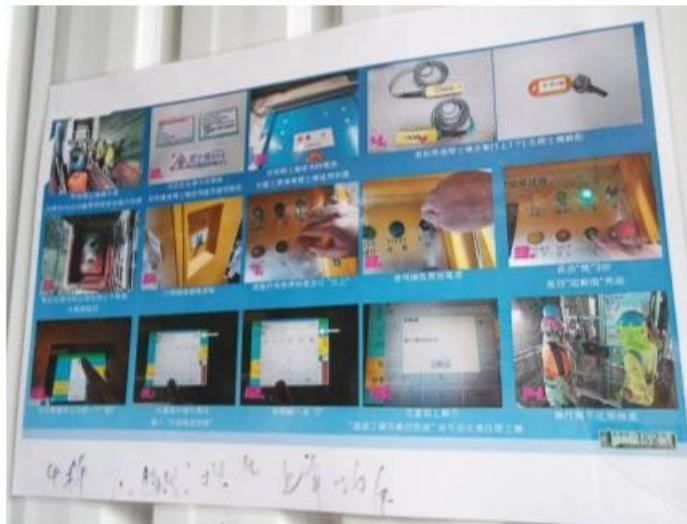
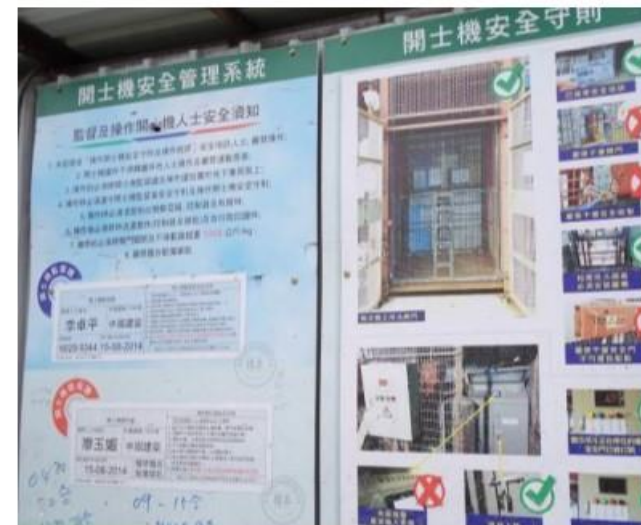
- Safe working procedure of operating material hoist was displayed
- 張貼物料吊重機的安全工作程序

張貼物料吊重機的安全工作程序

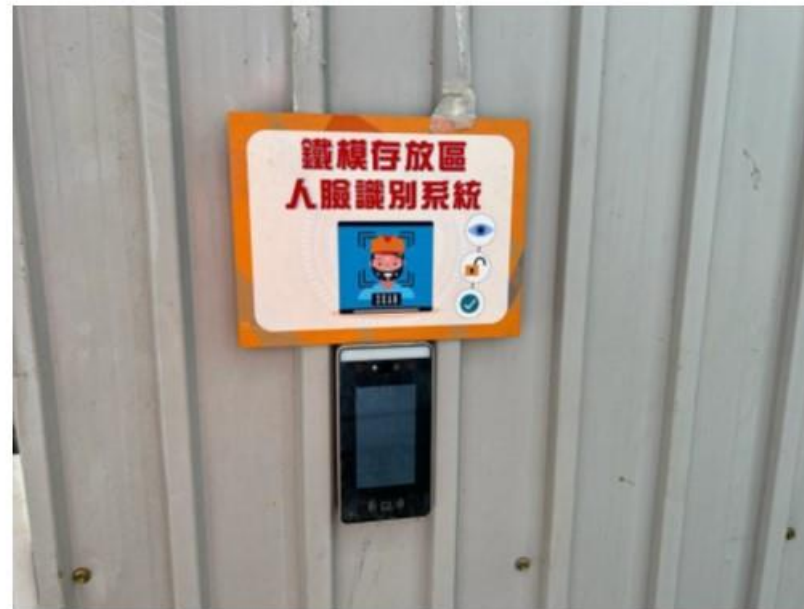
- Face recognition system at metal formwork storage area
- 於鐵模存放區安裝人臉識別系統

承建商在鐵模存放區，安裝人臉識別系統

如同工作證許可系統，只有授權人士才可以進入存放區

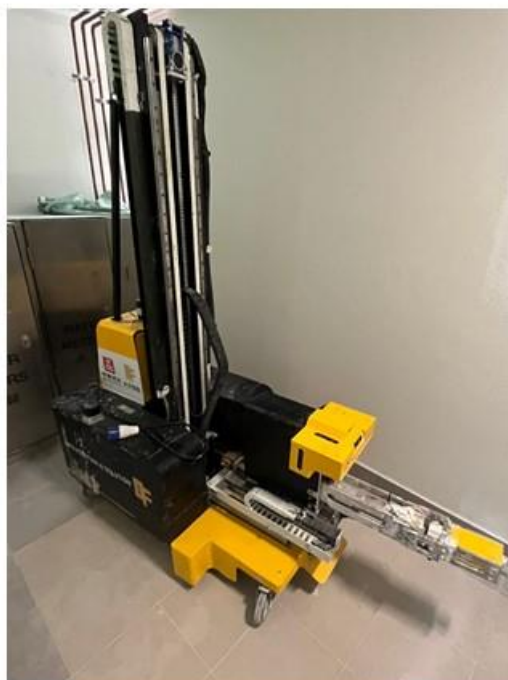
**Skim coat robot**

- The residential wall finishing robot is designed with multiple sensors and an AI recognition system. It has a maximum construction height of 3.3m, specifically for skim coat work. This advanced technology has the capability to reduce the workload of frontline workers and eliminate their exposure to various hazards.
- 這款智能牆面處理機器人可用於進行批灰工作，這配備多個感應器和人工智能識別系統，其最大施工高度可達3.3米。這項技術可以減輕工人的工作負擔，同時減少工人曝露於不同工序下所產生的危害。

在地盤使用的批灰機器人

減少工人暴露於危險情況

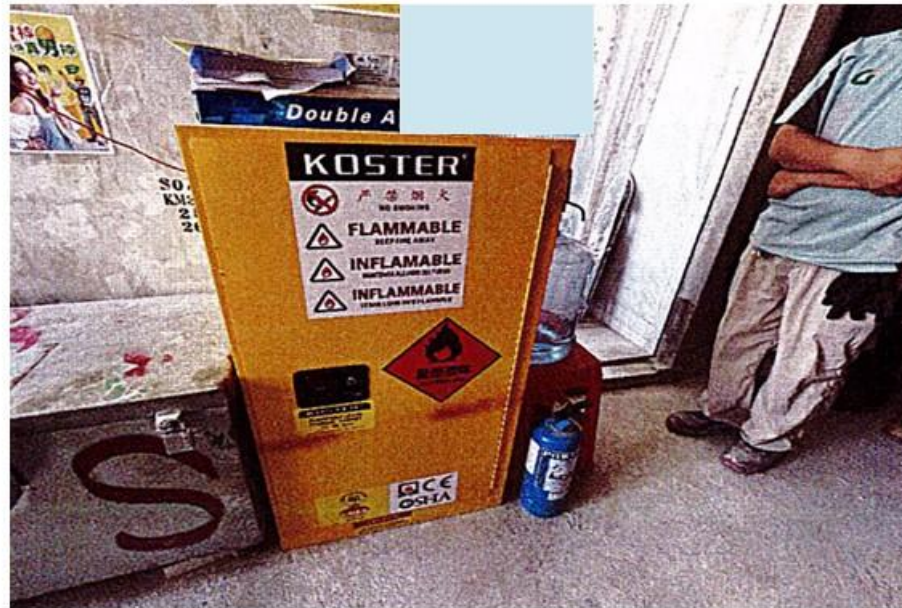
- Flammable storage cabinet was provided
- 提供易燃物品儲存櫃

在地盤上提供擺放易燃物品儲存櫃

全是合標準的儲存櫃

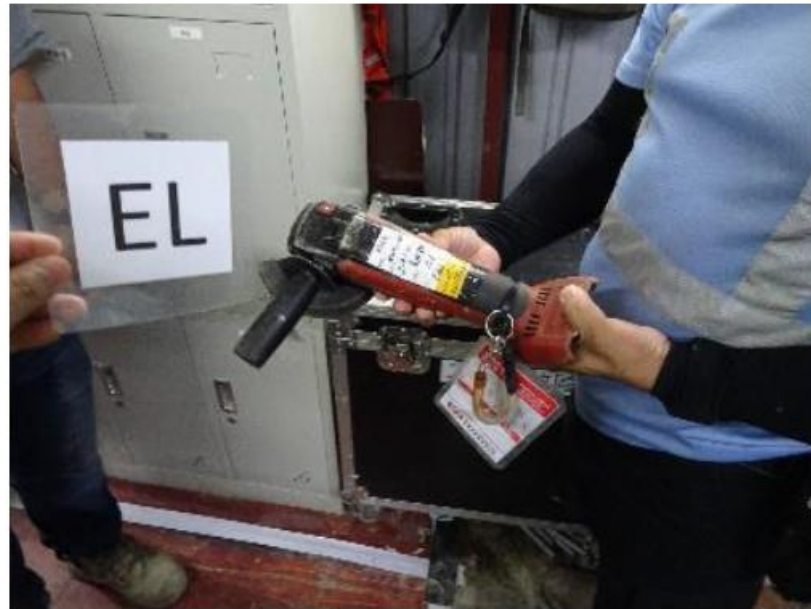
- Proper guarding and auxiliary handle were provided for angle grinder
- 角磨機安裝護罩及輔助手柄

有輔助手柄的角磨機

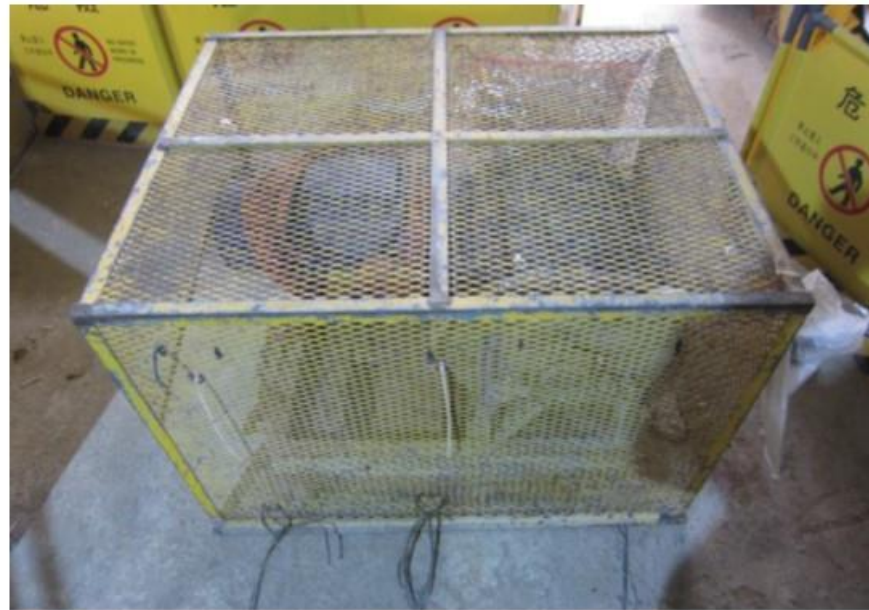
- Dangerous parts of winch was properly guarded
- 為絞車的轉動部份提供合適護罩

不使用的絞車，轉動部份提供合適護罩

防止工友接觸危險的部份

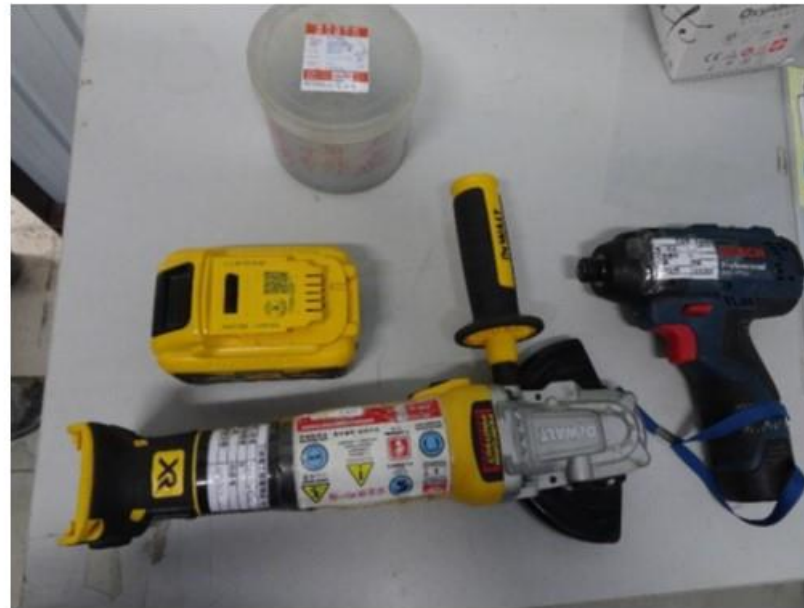
- Guarding and auxiliary handle were installed for angle grinder
- 為角磨機安裝護罩及輔助手柄

角磨機有護罩、手柄等等

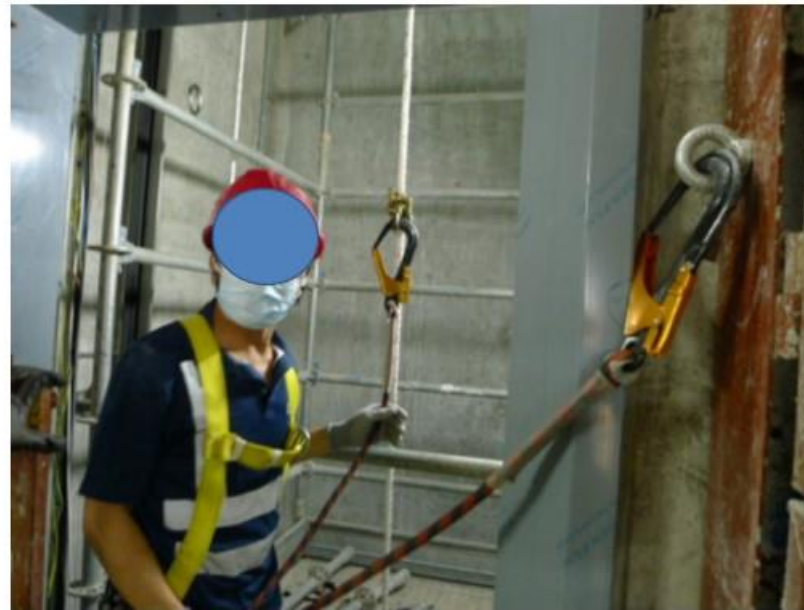
- Proper use of lanyard
- 正確使用尾繩

這是正確使用尾繩的情況

正確使用雙尾繩

身上的安全帶尾繩直接扣在獨立救生繩的防墮扣

右面尾繩就是作輔助功能

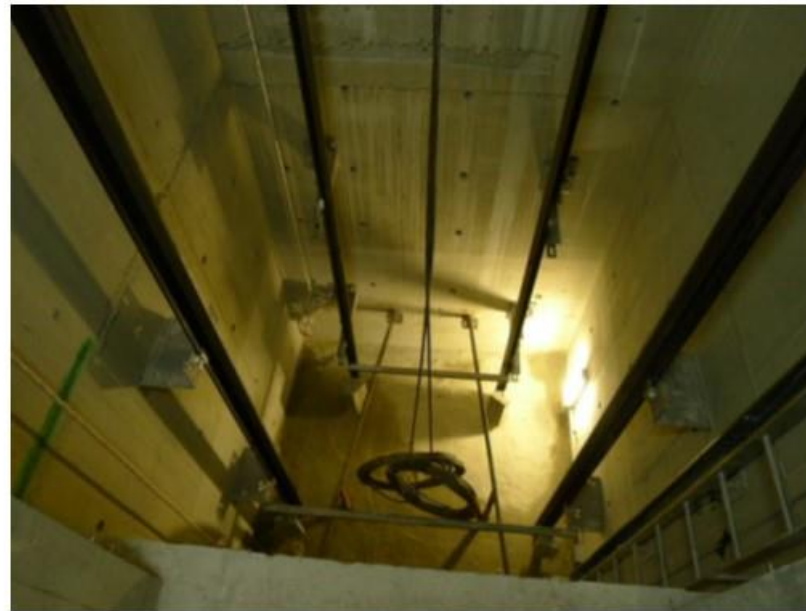
- Lift pit was maintained clean
- 井底保持整潔

看到井底整潔的情況
