HASAS(NW) – 2023Q2-2023Q3  
Summary on Audit Findings  
房委會安全稽核制度 - 2023年第2及第3季  
安全稽核結果

HASAS(NW) –2023Q2-2023Q3  
Summary on Audit Findings (NSC)  
房委會安全稽核制度 - 2023年第2及第3季  
安全稽核結果(指名承判商)

HALENSAS –2023Q2-2023Q3  
Summary on Good and Bad Practices  
房屋委員會升降機及電梯指定分包合約安全稽核制度  
2023年第2及第3季安全稽核結果

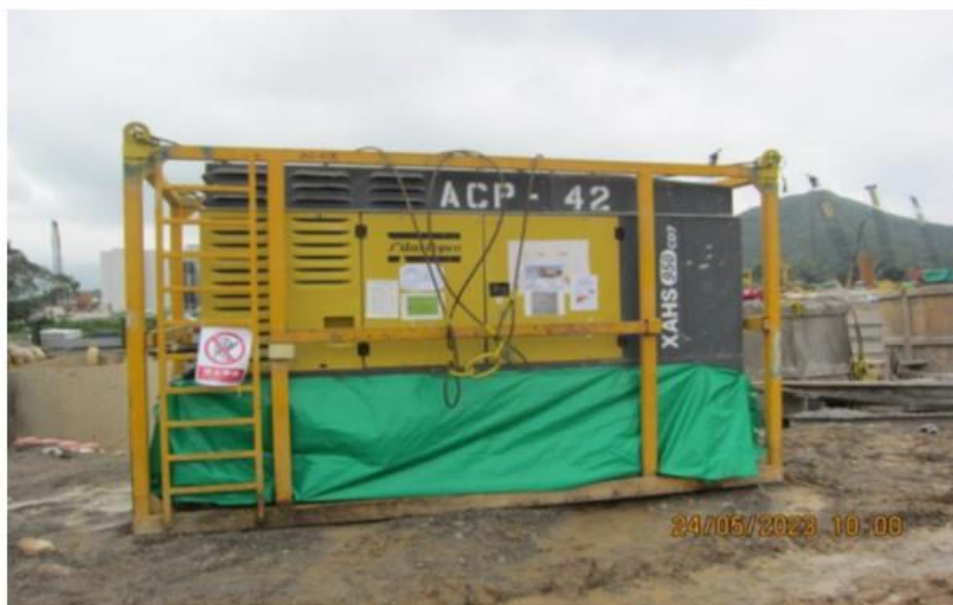
- Provision of wires for the steel frame housing air compressor to avoid rigging at height
- 於空氣壓縮機的吊架加裝接駁繩索以便埋碼員可以站於地上進行埋碼工作

空气压缩机放在铁笼

四个角加装吊链以便埋码员可以站于地上

进行埋码的工作

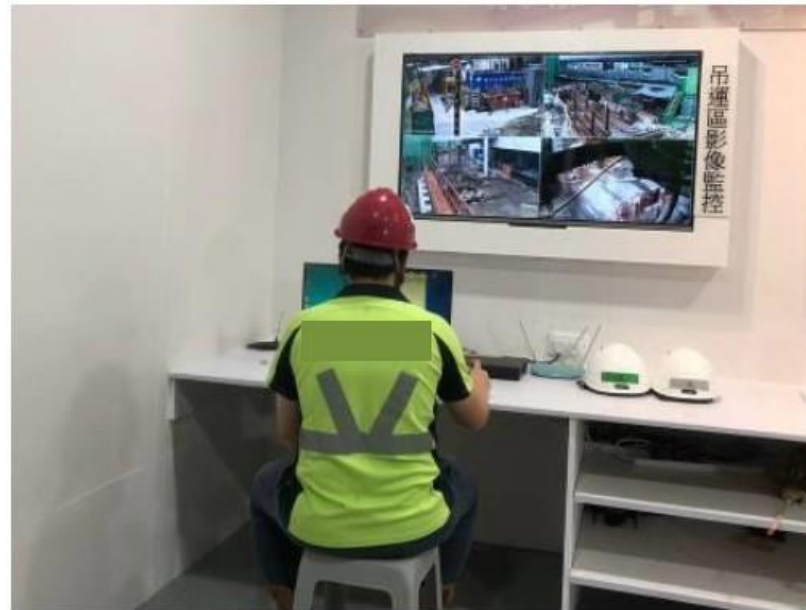
- CCTV system was installed for lifting zone
- 於吊運區安裝閉路電視監察系統

另外吊运区安装闭路电视监察系统

可以安全地进行监察工作

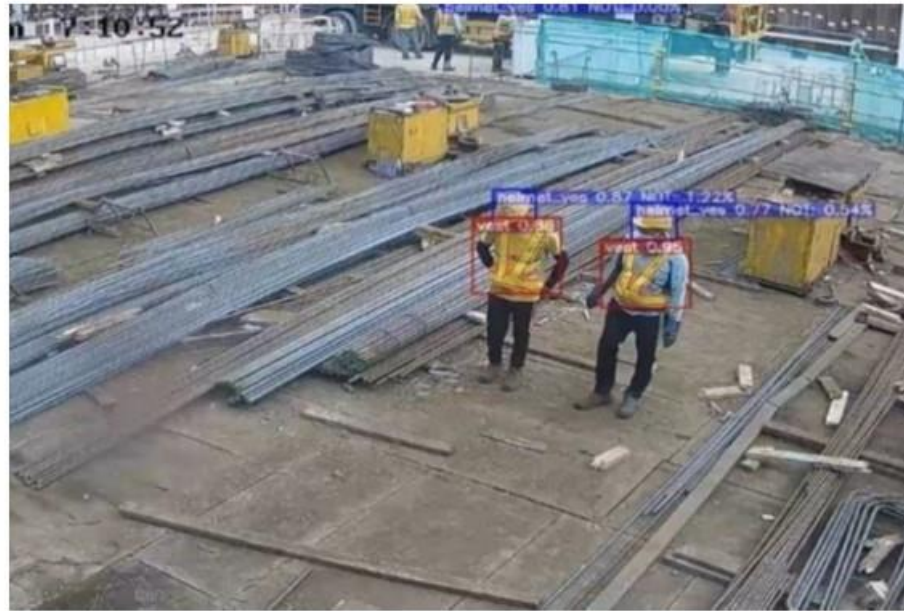
- Real time monitoring on proper wearing of safety helmet and reflective vest
- 實時監控安全帽、反光衣的正確佩戴情況

另外承建商用人工智能在现场监察工友

有否使用安全帽、反光衣的正确佩戴情况

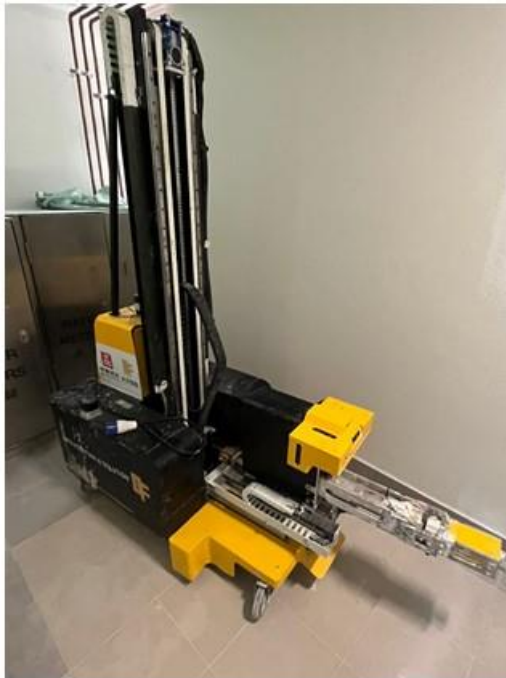
**Skim coat robot**

- The residential wall finishing robot is designed with multiple sensors and an AI recognition system. It has a maximum construction height of 3.3m, specifically for skim coat work. This advanced technology has the capability to reduce the workload of frontline workers and eliminate their exposure to various hazards.
- 這款智能牆面處理機器人可用於進行批灰工作，這配備多個感應器和人工智能識別系統，其最大施工高度可達3.3米。這項技術可以減輕工人的工作負擔，同時減少工人曝露於不同工序下所產生的危害。

在地盘使用的批灰机器人

减少工人暴露于危险情况

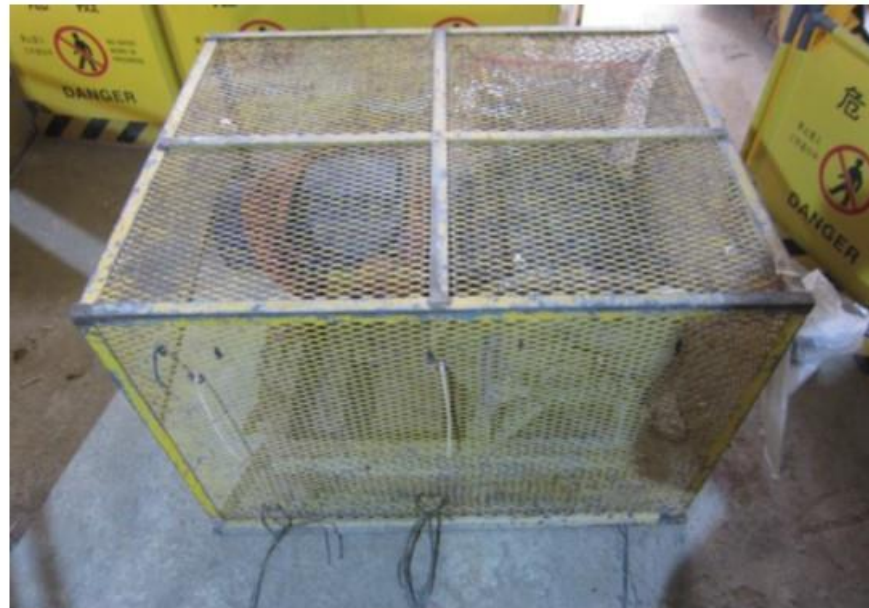
- Dangerous parts of winch was properly guarded
- 為絞車的轉動部份提供合適護罩

不使用的绞车，转动部份提供合适护罩

防止工友接触危险的部份

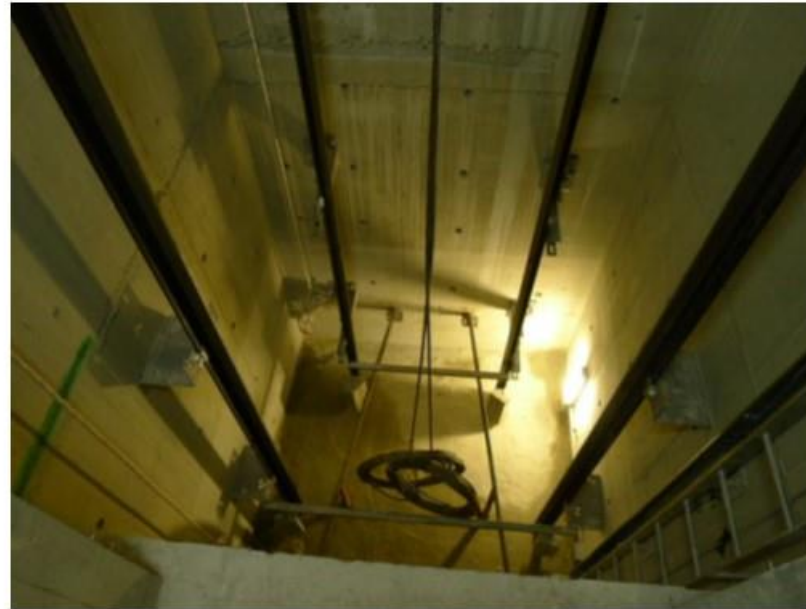
- Lift pit was maintained clean
- 井底保持整潔

看到井底整洁的情况
