# Site Safety Seminar for Capital Works New Works Contracts

## 「升降機工程安全」

主講：鄺偉健先生(勞工處分區職業安全主任)

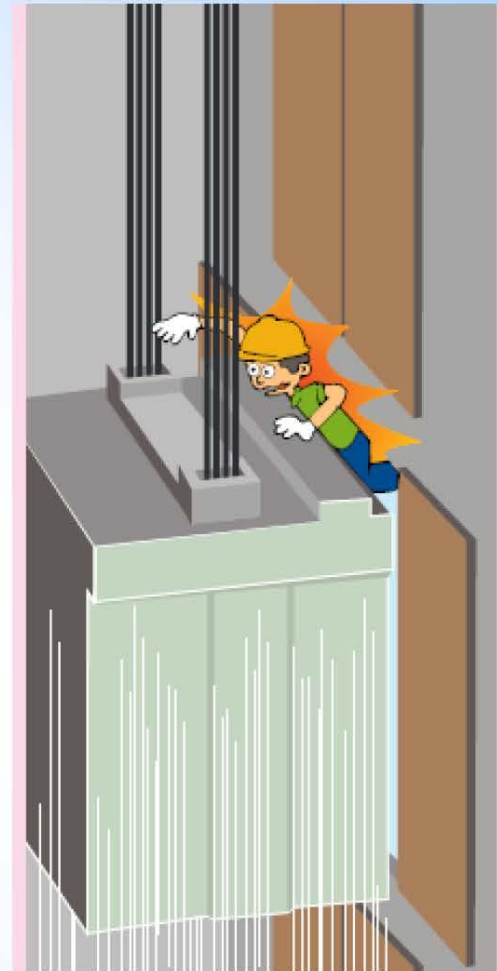
## 3. 被物件夾傷

- 被夾在上升中的機廂與升降機槽頂/升降機槽牆身之間
- 被夾在上升中的機廂與升降機門頂之間
- 被夾在下降中的機廂與機槽內構築物或對重裝置之間
- 被夾在下降中的機廂與機槽底之間

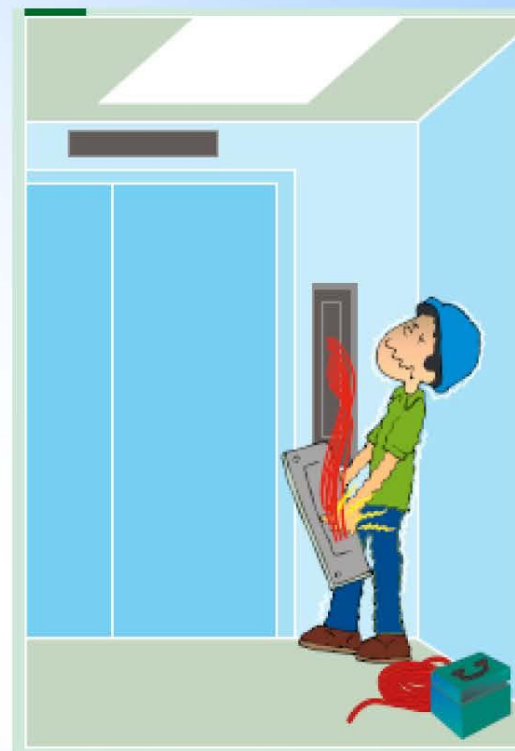
## 4. 觸電

- 升降機槽內或機房內工作時觸電

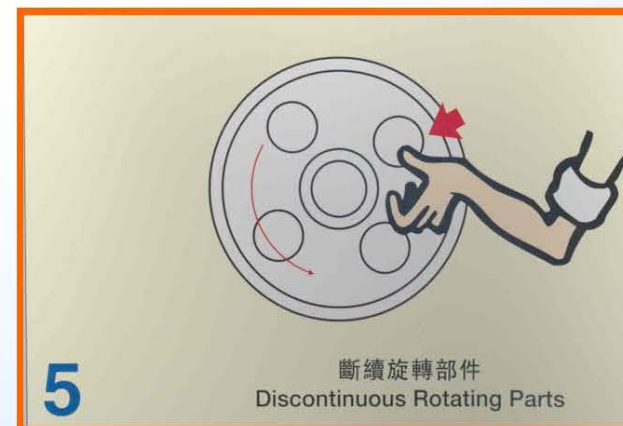
## 5. 被機房內機器的危險部分夾傷

- 傳動帶滑輪組的轉入夾口
- 斷續旋轉部件

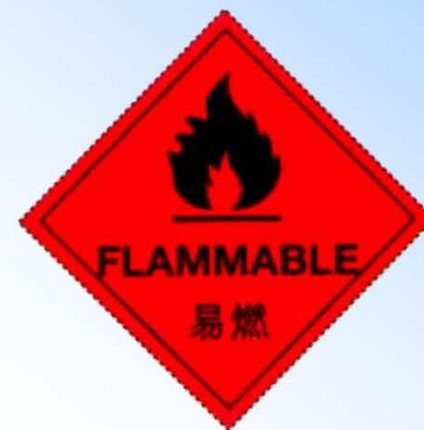
## 6. 火災

- 在易燃物料附近進行燒焊工作
- 吸煙遺下的火種

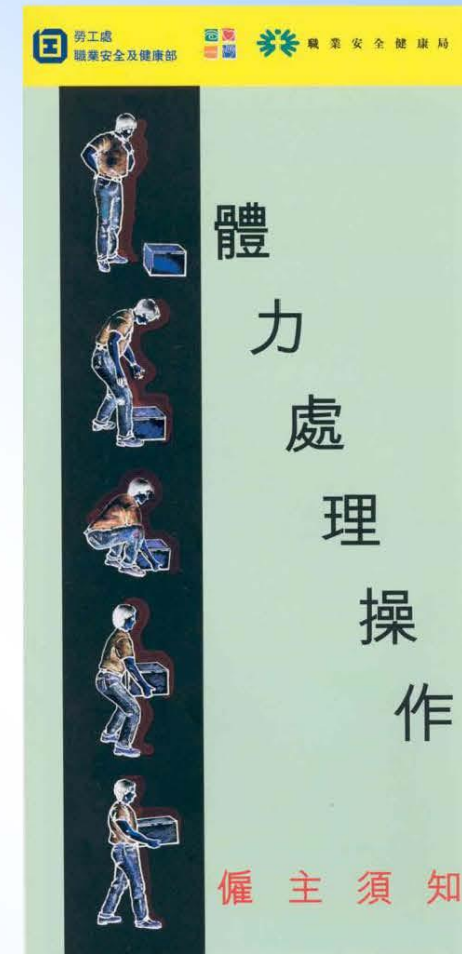
## 7. 進行體力處理操作時相關的危險

- 在狹窄環境下搬運重物

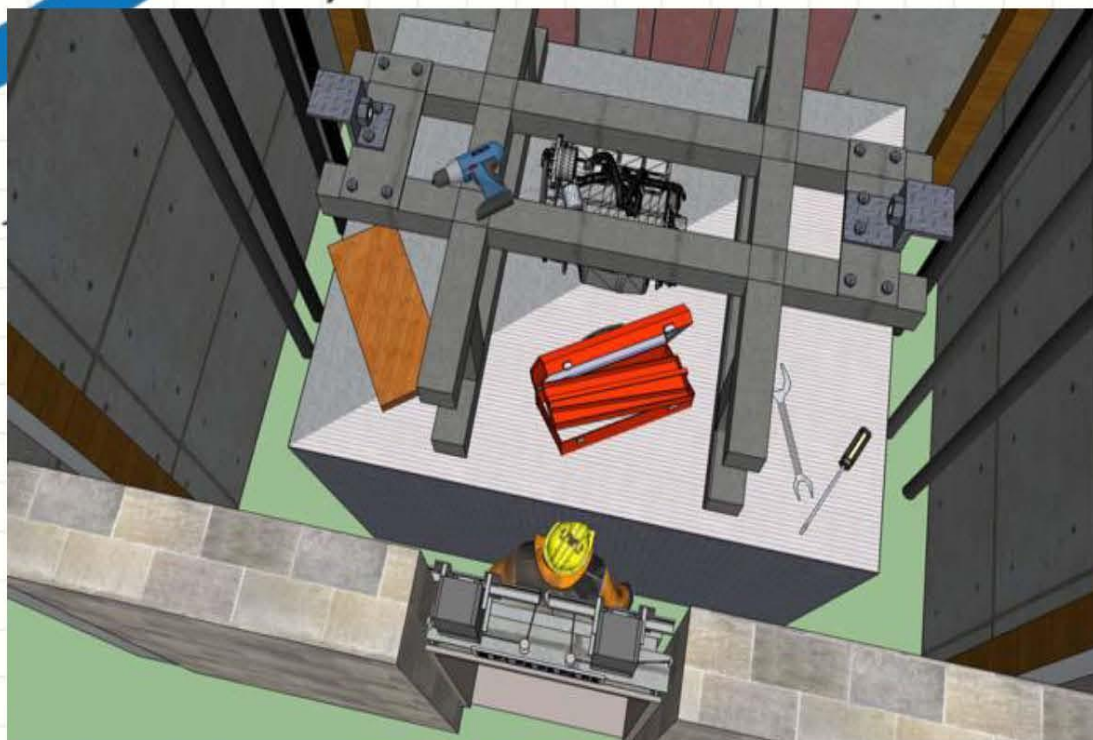
## 個案分析(一)

升降機正進行優化工程，一名工友在機廂頂鋪設電線，期間升降機突然開動，引致工友失去重心而墜下，並夾於1樓機廂門與升降機槽間之空隙，傷重死亡。

1. 須在機廂頂的檢查/操作掣上，裝上掣鎖或類似裝置

2. 制定及實施工作許可證制度

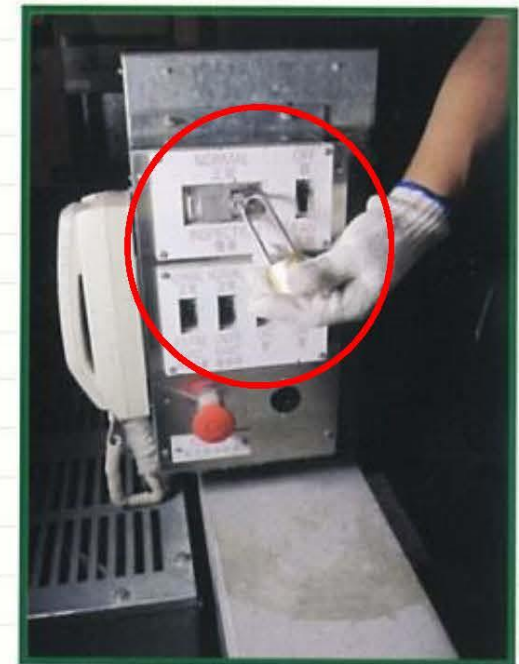
圖 3(8.4.1c):

當升降機工程人員在升降機的機廂頂時，升降機只可以檢查模式（俗稱“手動慢車”）運作及上鎖。在任何情況下，均不得擅自將檢查 / 操作按鈕轉回正常模式操作。

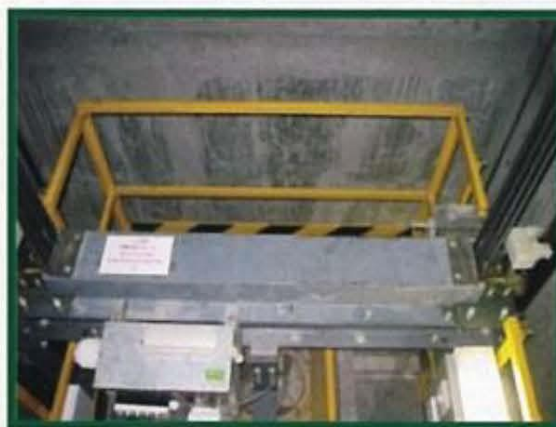
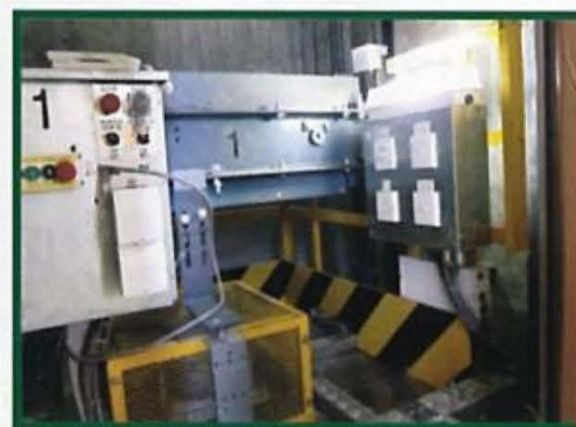
圖 12(9.1.8b):

升降機機廂頂必須提供安全圍欄及踢腳板

### 3. 在機廂頂安裝圍欄及底護板

### 4. 在機廂頂提供腳踏位置

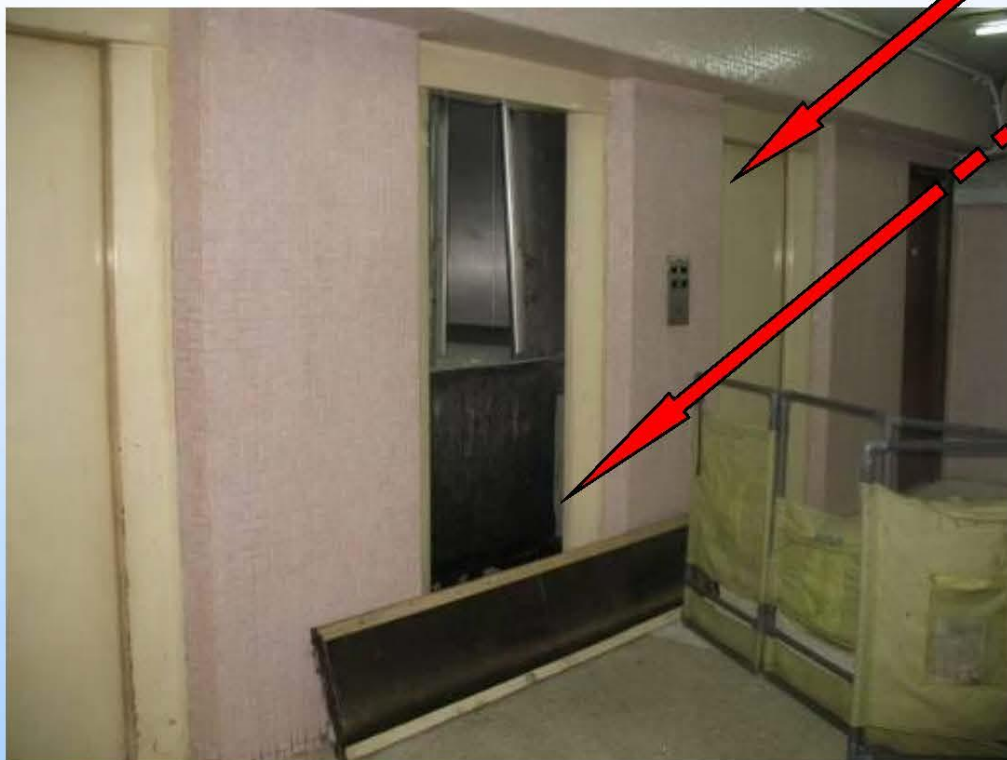
## 個案分析(二)

- 數名工人在一樓宇內為A升降機進行更換纜索工程，由於A和B兩部升降機都使用共同升降機槽，一名工人利用B升降機機頂工作時，被夾於升降機機頂及升降機槽之間而死亡

- 更換纜索的A升降機
- 發生意外的B升降機
- 升降機外門並沒有裝設鎖匙孔，所以不能從層站門口把外門開啟

- 制定更換纜索的安全工作系統，當中須包括風險評估及可行的工作方案
- 提供適當的資料、指導、訓練及監督以確保工人的工作安全及健康

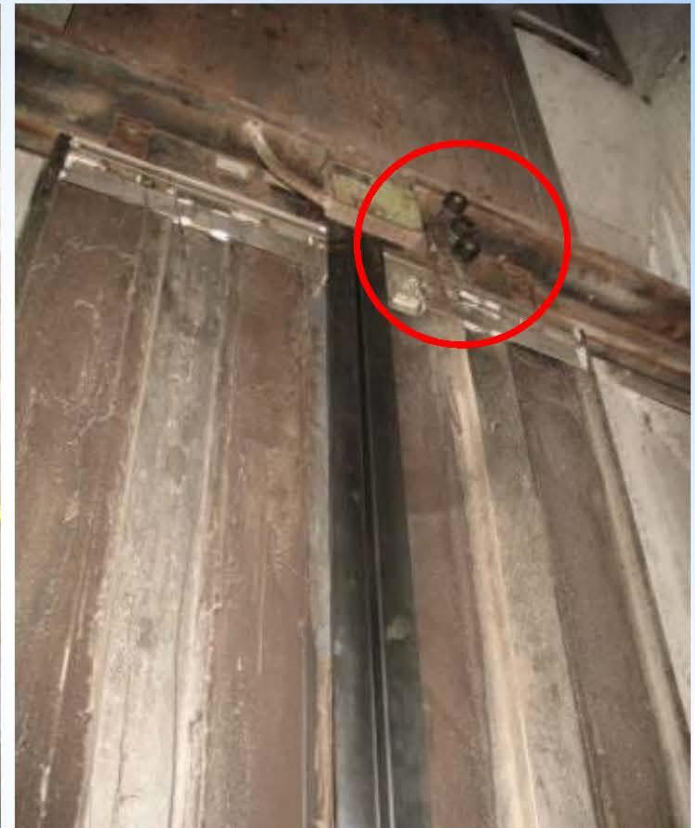
- 工人伸手到隔鄰的升降機，想打開的升降機門安全鎖，開啟升降機門

懷疑碰到機頂控制箱，工人被夾在升降機  
機頂與升降機槽之間
