**有利建築有限公司**  
**Yau Lee Construction Co., Ltd.**

# 從事故中學習

15-7-2015

## 事件概述 - 1名棚架工從4樓墮下受傷

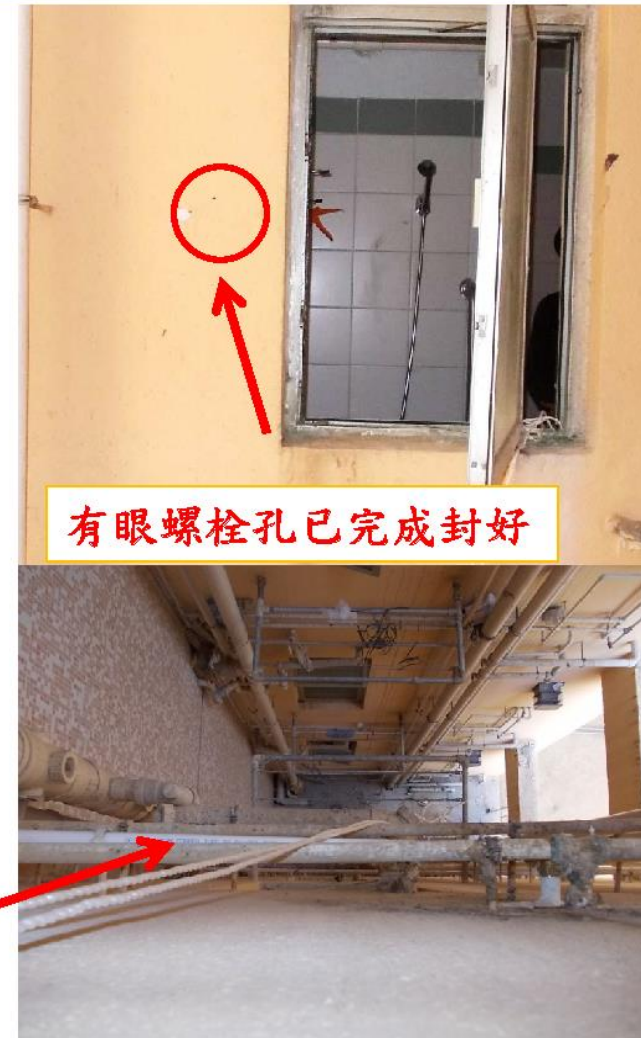
- 當傷者扣好安全帶於外牆有眼螺栓上後，開始先拆帆布，竹枝及狗臂架，在外牆傳遞竹枝入室內協作工友綁好清走，完成拆外牆棚工序後，再返回室內廁所位置站在地面上後，再解除扣在有眼螺栓上的安全帶，然後伸手出外牆拆除有眼螺栓，最後用玻璃膠將有眼螺栓的孔位回填封好。
